BESTANDSAUFNAHMEN 1940–1943

BAUERNHÖFE IN SÜDTIROL

BAND 11 • MITTLERES PUSTERTAL

Teil 1 • Pfalzen • St. Lorenzen • Bruneck

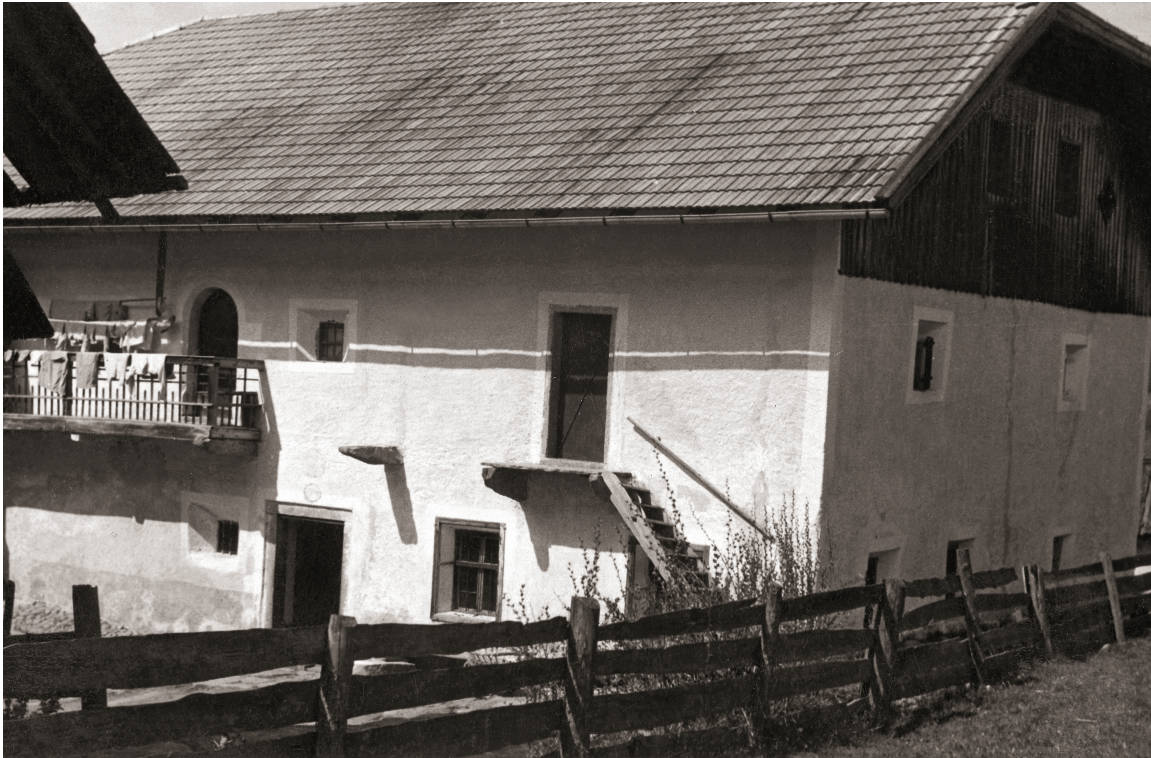
Eingangseite,
Aufn. Roth 1941

Hausaufteilung Traufseitiger, ebener Eingang. Durchgehende Labe, 3,10 m breit, mit Hintertür, gewölbt, Dielenfußboden. Rechts der Labe erstens Stube, zweitens Kuchl, gewölbt, parallel zum First, Fußboden mit alten Steinplatten. Links der Labe erstens Gaden, zweitens Stübele. Steintreppe ins Obergeschoss mit durchgehender Oberlabe, gewölbt, rechts davon Oberstube und Kammer, links Kornkammer und Kammer, die Kornkammer mit eigenem Zugang über Außentreppe. Dachraum mit einer Kammer an der südlichen Giebelseite.

Bauform Tallage, eben, zweigeschossig, nicht unterkellert. Haupt- und Obergeschoss gemauert und verputzt, Giebel senkrecht verschalt.

Dach Mittelsteiles Satteldach, neues Pfettendach von 1924, früher steiles Pfettendach mit Schindeldeckung.

Lauben Solder an der Süd- und Ostseite, vor Kornkammer unterbrochen, von dort Treppenabgang.

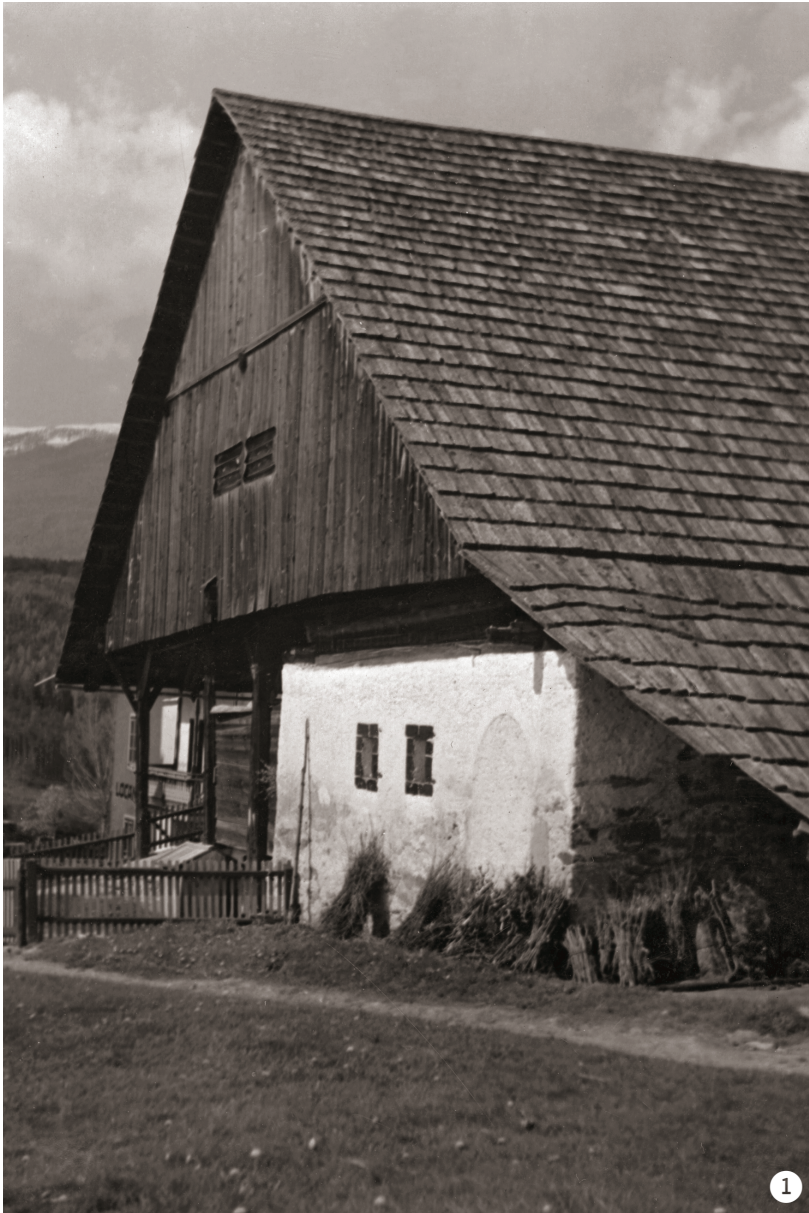
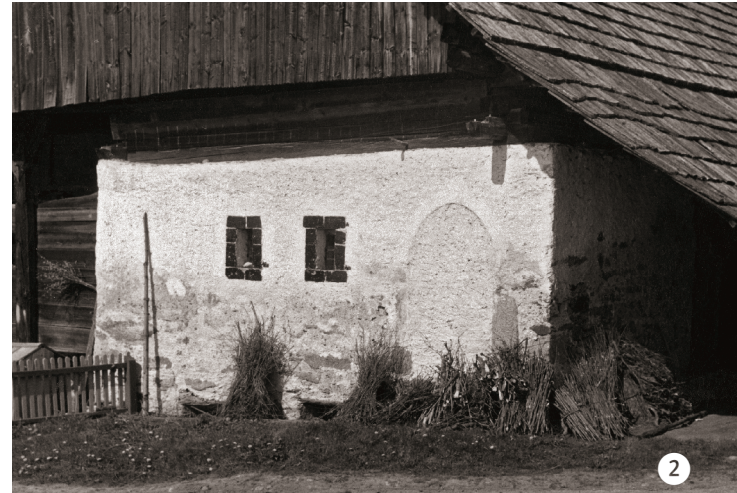
- 1 Futterhaus, Ansicht der Giebelseite mit eingebautem Kornkasten, Aufn. H. Atzwanger 1941
- 2 In das Futterhaus eingebauter Kornkasten, Aufn. Roth 1941

Stark erneuerter Gasthof, ohne Bedeutung. In der Stube ehemals reich gotische Täfelung und Bohlenbalkendecke, heute im Museum in Innsbruck. Futterhaus mit eingebautem Kornkasten.

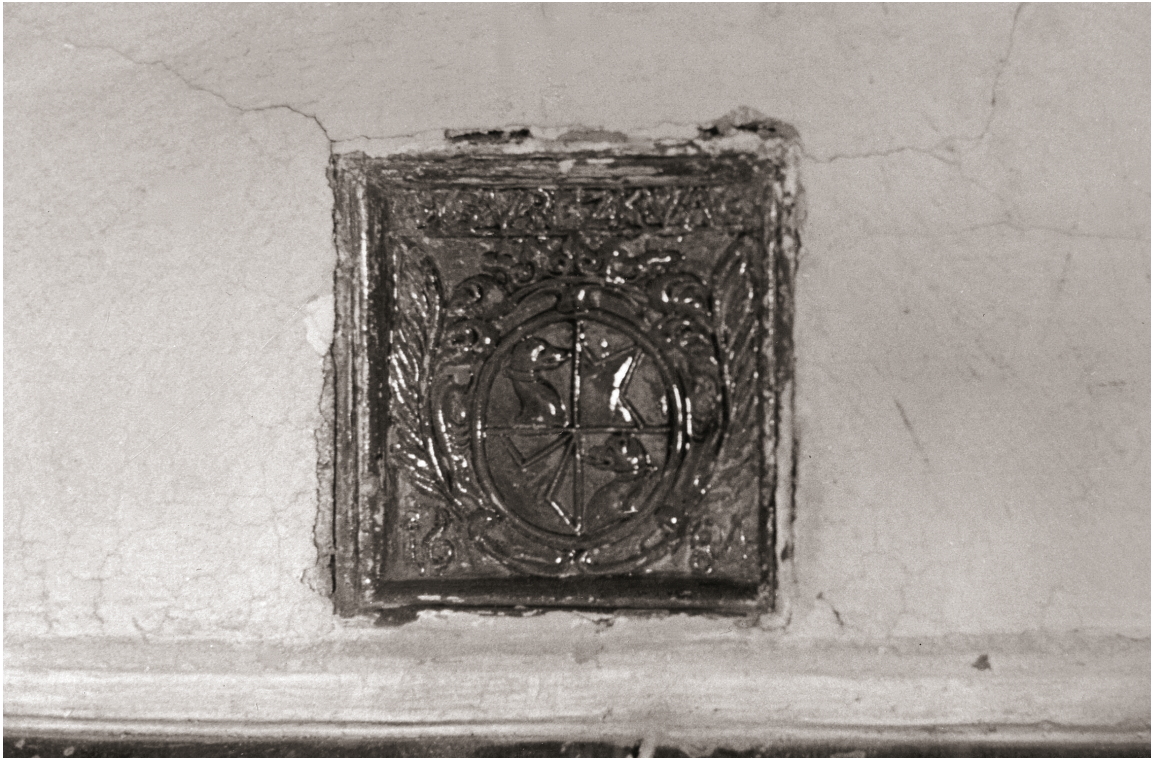
*Ofenkachel mit Wappen und
Jahreszahl 1648, Aufn. Roth 1941*

Schmuckformen In der Oberstube schöner Ofen mit Renaissance-Kacheln. Eine Kachel mit Wappen und Jahreszahl 1634.

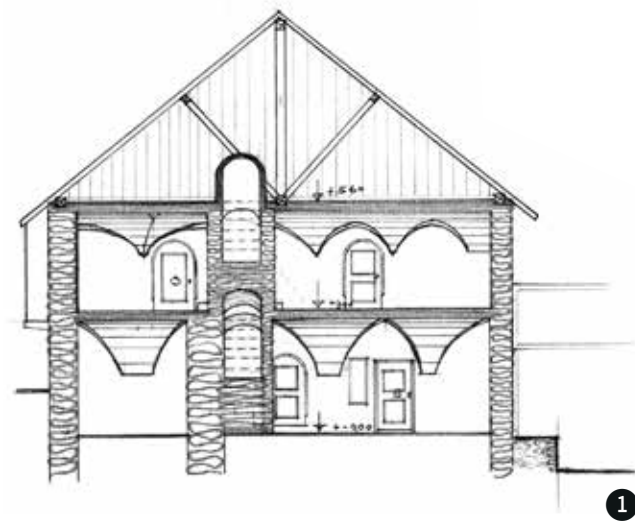
- 1 Schnitt A-B, rechts AdO
- 2 Längs- und Querschnitt des Treppenaufgangs, rechts AdO
- 3 Oberlage
- 4 Ansicht der östlichen Wand der Oberlage
- 5 Ansicht der nördlichen und südlichen Wand der Oberlage
- 6 Talseitige Giebelseite
- 7 Bergseitige Giebelseite
- 8 Südwestseite
- 9, 10 Eingangsseite

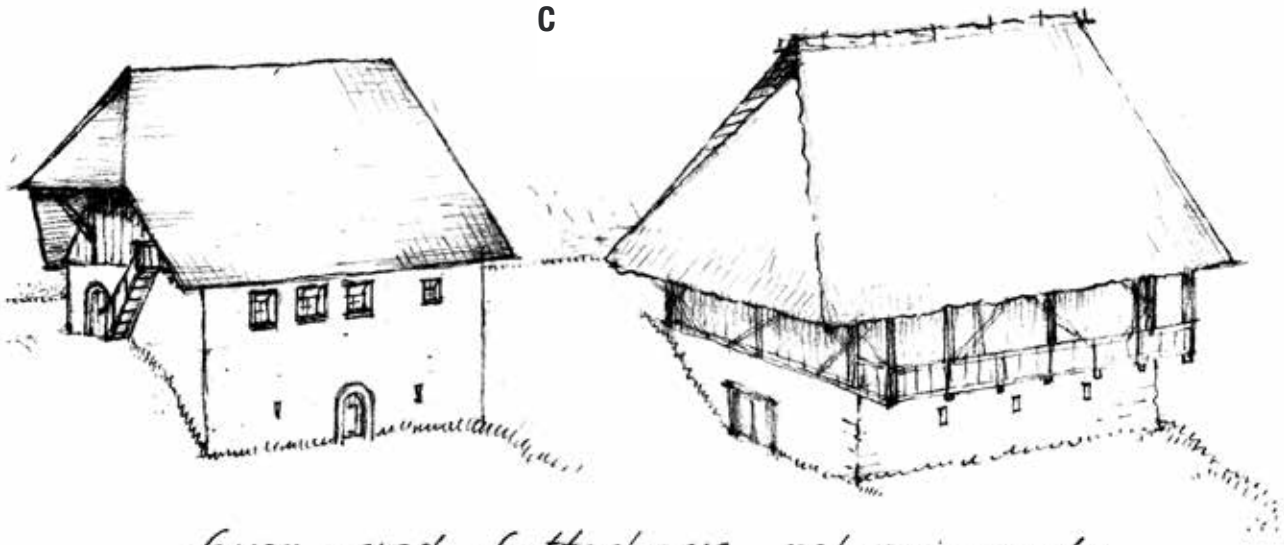
C

*feuer- und futterhaus nebeneinander
parallel zum Hang*

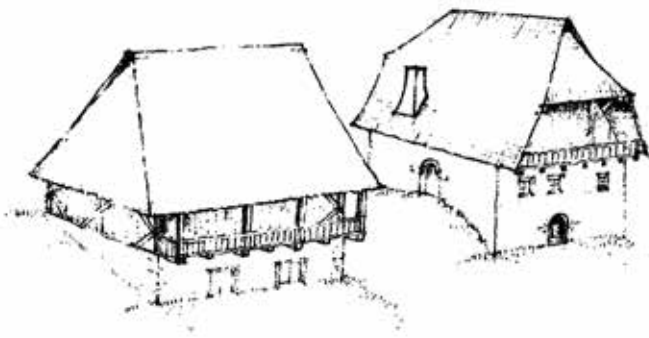
E

*feuerhaus senkrecht, futterhaus
parallel zum fang*

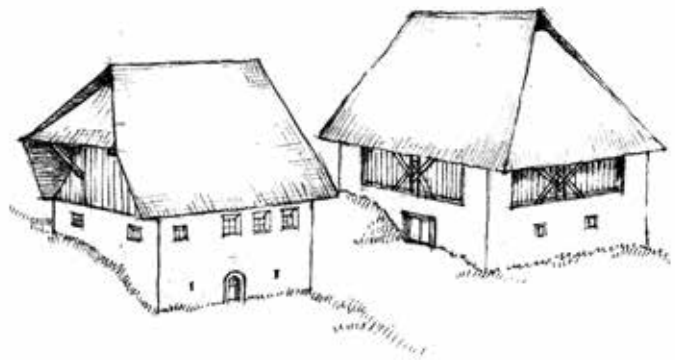
F

*feuerhaus parallel, futterhaus
senkrecht zum fang*

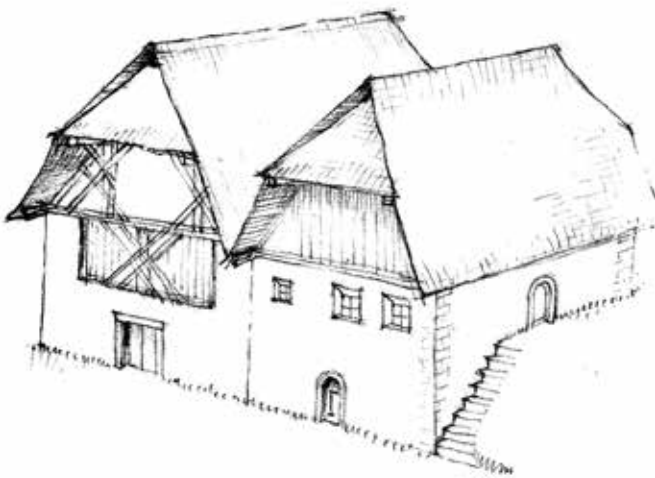
*feuer- und futterhaus traufseitig
zusammengebaut*

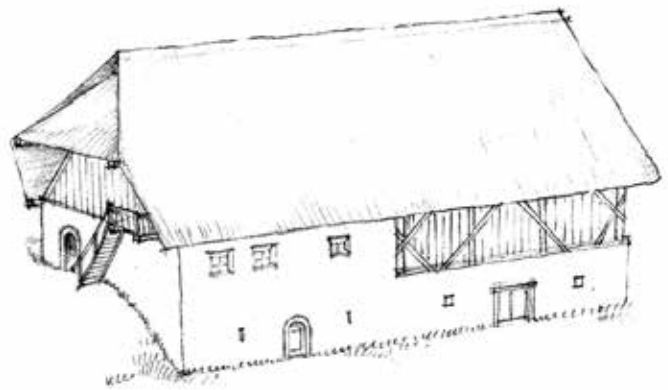
*feuer- und futterhaus giebelseitig
zusammengebaut*
